CONSORZIO DI BONIFICA N°10 SIRACUSA

PROGETTO DI MANUTENZIONE E RIPRISTINO DELLA FUNZIONALITA' DELLE VASCHE CONSORTILI «ORTONUOVO» E «MONTEFORTE» ASSERVIBILI AL CANALE GALERMI, IN TERRITORIO DI SORTINO (SR)

Relazione tecnica

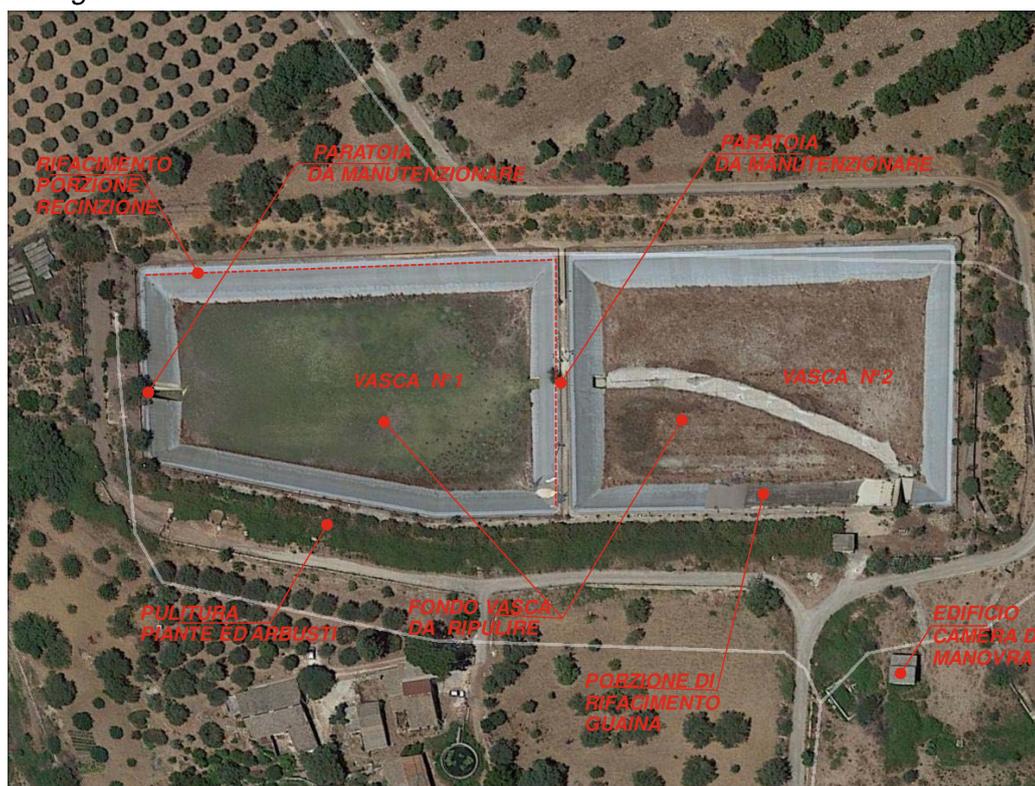
immagine n°1

Stato attuale rilevato

Il sito Vasche Ortonuovo si presenta come un sito in evidente stato di abbandono, ampiamente vandalizzato e dal quale sono state asportate, da ignoti, cancello di ingresso, porte della camera di manovra e parte della ringhiera di sicurezza a protezione delle vasche. L'area circostante le vasche è invasa da vegetazione spontanea che si estende fino alle stradelle perimetrali delle vasche. L'impianto di illuminazione risulta totalmente non funzionante in quanto i cavi elettrici di alimentazione sono stati rubati, molti dei pali sono stati divelti ed alcuni di essi risultano mancanti perché asportati. L'area, quindi, in queste condizioni risulta facilmente accessibile a chiunque voglia accedervi; difatti risulta essere

regolarmente frequentata da amatori di modellini radio comandati da far navigare, da mucche pascolanti, cacciatori in attesa di prede acquatiche, pescatori e da chiunque abbia necessità di materiali ferrosi. Risulta chiaro che il rischio di incidenti a persone all'interno dell'area risulta altissimo e che l'opera di vandalizzazione continuerà nel tempo se non si intraprenderanno le opportune azioni per mettere in sicurezza l'area stessa.

- **Rifacimento parti mancanti guaina vasche:** la guaina di tenuta idraulica risulta mancante su circa 50 mt di argine fronte ingresso della vasca 2, e su circa 10 mt in corrispondenza dell'angolo destro fronte ingresso della vasca 1. L'intervento previsto ha come finalità il ripristino della tenuta idraulica della vasca di accumulo tramite guaina termosaldata e fissata sia sul fondo vasca, sia sulla parte superiore dell'argine della vasca stessa;

- **Rifacimento parte della ringhiera di sicurezza bordo vasca:** la ringhiera di sicurezza risulta asportata lungo tutto l'argine fronte ingresso della vasca 1 e per circa 30 mt lungo la strada di separazione delle vasche su ambo i lati. L'intervento di ripristino garantirà la sicurezza a protezione di eventuali cadute accidentali in acqua di addetti ai lavori e di eventuali intrusi;

- **Manutenzione n°2 paratoie vasca** come evidenziati nella foto n°1: l'intervento previsto prevede la revisione totale delle paratoie le parti mobili, l'otturatore, le guide laterali, l'asse di attuazione e le sedi di tenuta al fine di ripristinare la totale e perfetta funzionalità e tenuta delle paratoie stesse;

- **Revisione n°2 paratoie** vasche già manutenzionate ma oggetto di atti di vandalismo una delle viti di manovra risulta essere non più in asse rispetto alla verticale di corretto funzionamento. L'intervento interesserà il ripristino delle funzionalità degli organi mobili e la verifica delle guide laterali e le sedi di tenuta;

- **Pulitura piazzale e zona perimetrale da arbusti:** tale intervento oltre a ripristinare una corretta e sicura viabilità interna eviterebbe pericolosi incendi, durante la stagione secca, innescati accidentalmente o intenzionalmente, che oltre a procurare danni alle strutture potrebbe causare danni a persone o cose. Inoltre l'area ripulita da tutti gli arbusti risulterebbe più facilmente visibile e controllabile sia dal personale dell'ente sia da eventuali sistemi di monitoraggio.

- **Rifacimento del cancello d'ingresso:** il cancello d'ingresso asportato e mai ripristinato è stato attualmente sostituito con un foglio di rete elettrosaldata fissata sui pilastri che reggevano il cancello stesso. L'accesso all'area delle vasche rimane estremamente semplice in quanto risulta scoperta la luce di passaggio fra uno dei pilastri e un manufatto adibito a garage, che permette un comodo accesso all'area a personale non autorizzato con conseguenti rischi di incolumità per gli stessi. L'intervento oltre al ripristino del cancello d'ingresso riguarderà anche la copertura della luce di passaggio fra il pilastro ed il manufatto.

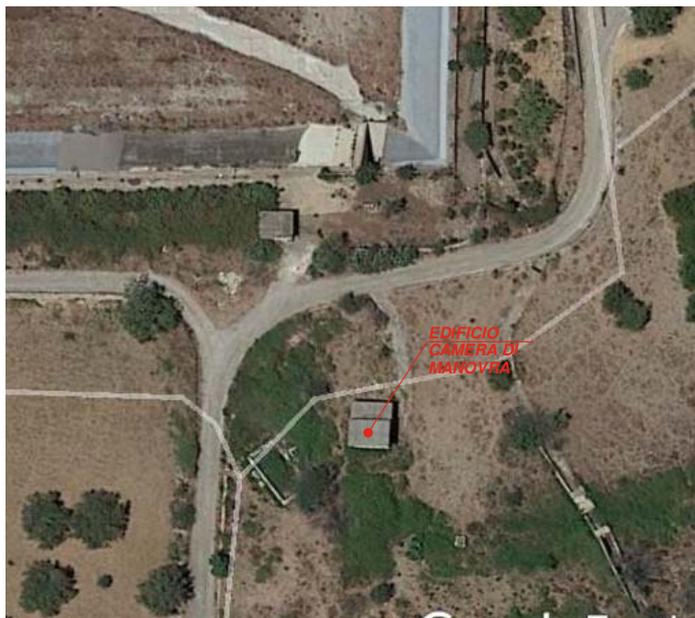
immagine n°2

Stato attuale rilevato

L'edificio camera di manovra risulta staccato dall'area delle vasche ed è sito in un'area antistante l'ingresso zona vasche. L'edificio è mancante della porta d'ingresso attraverso la quale si accede ad un pozzetto di manovra profondo circa 2 mt all'interno del quale sono alloggiare le valvole di scarico e la valvola di manovra del DN 1200. Al momento del sopralluogo il pozzetto di manovra risultava essere totalmente sommerso d'acqua. La porta d'ingresso mancante dell'edificio è stata sostituita da un foglio di rete elettrosaldata fissata alle pareti esterne dell'edificio stesso. La situazione attuale dell'edificio rappresenta gravi pericoli alla sicurezza del personale dell'ente e a personale non autorizzato che potrebbe introdursi all'interno dell'edificio che non dispone di un'area circostante recintata e quindi facilmente accessibile a chiunque.

Rifacimento porta d'ingresso: l'intervento prevede il ripristino della porta d'ingresso in modo da ripristinare l'inaccessibilità al personale non addetto e non autorizzato.

- ***Manutenzione valvola di manovra:*** la valvola del DN 1200 posta all'interno dell'edificio di manovra consente di bypassare le vasche Ortonuovo adducendo le acque provenienti dal canale coperto della centrale Petino

immettendola nell'adduttore Galermi. L'intervento di manutenzione e ripristino prevede lo smontaggio della valvola stessa dalla propria sede, la verifica di tutte le parti mobili, la verifica dell'otturatore, la verifica delle sedi tenuta, la sostituzione di eventuali parti non funzionanti, la prova funzionale e quindi il riposizionamento nel pozzetto.

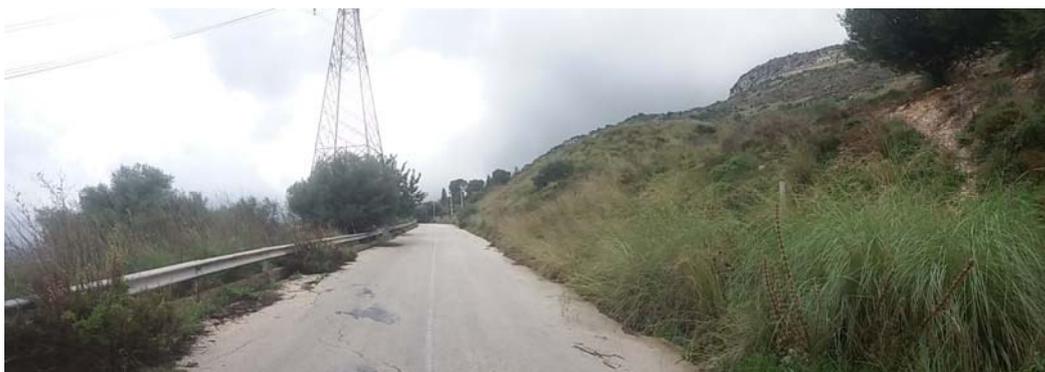
immagine n°3

Nel corso del 2014, in corrispondenza dell'attraversamento stradale in prossimità della centrale ENEL Petino, è stata riscontrata una importante perdita proveniente dalla condotta sottostante la sede stradale. Tale perdita alimentata da una condotta del DN 1400 collegata alle vasche Ortonuovo fuoriuscendo dai due pozzetti posti in prossimità della carreggiata ha causato seri danni alla carreggiata stessa (sollevamento del manto stradale), ha eroso il terreno intorno ai pozzetti e si è riversata nell'area sottostante occupata dai trasformatori elettrici della centrale ENEL. A causa del fatto che la condotta dell'acquedotto non è dotata di alcuna valvola di intercettazione lungo tutto lo sviluppo della condotta stessa si è dovuto intervenire sulla paratoia di uscita dalle vasche Ortonuovo per interrompere l'afflusso idrico nella condotta. Risulta evidente che lo sversamento d'acqua attraverso la perdita è stato notevole in considerazione dei tempi di intervento per la chiusura della paratoia d'uscita dalla vasca Ortonuovo e lo svuotamento dei circa 5 Km di condotta che intercorrono fra la vasca Ortonuovo e l'attraversamento stradale dove si era verificata la rottura. Nel corso del sopralluogo effettuato all'interno del cunicolo di posa della condotta si è potuto individuare il punto di rottura e le cause della rottura. Nel corso dell'intervento di riparazione della perdita bisogna contestualmente prevedere l'installazione di una valvola di sezionamento posta a monte del pozzetto a monte dell'attraversamento stradale in modo da dotare l'intero sistema di almeno una valvola di sezionamento che consenta

un'intercettazione più rapida del fluido e eviti lo svuotamento dell'intera condotta nel caso di rotture e/o eventuali future riparazioni o manutenzione della condotta stessa. Si consiglia, inoltre, in considerazione che l'intero sistema non è dotato di alcun sistema di controllo remoto, l'installazione di una valvola automatica a funzionamento idraulico di controllo di eccesso della velocità del fluido; la quale in caso di rottura possa intervenire in modo del tutto automatico attuandosi in chiusura interrompendo il flusso.

- **Riparazione della condotta dell'attraversamento:** il tratto di condotta che si sviluppa all'interno di un cunicolo fra i pozzetti a monte e a valle della carreggiata stradale è costituita da circa 18 mt di condotta in CAP del DN 1400 interno che si raccorda in prossimità del pozzetto di valle a circa 4 mt di tubo in acciaio catramato fissato ad un blocco di ancoraggio in calcestruzzo. In corrispondenza del blocco di ancoraggio, visibile lato pozzetto a valle dell'attraversamento, il tubo in acciaio presenta evidenti e pesanti segni di corrosione esterna ed una serie di fori di diverso diametro in corrispondenza della parte inferiore del tubo stesso. Il blocco di ancoraggio stesso presenta evidenti erosioni della struttura causate dal fluido in uscita in occasione della perdita. L'intervento previsto prevede lo scavo in corrispondenza della rottura, la rimozione del tratto di tubo in acciaio attualmente in sito, la sostituzione dello stesso ed il ripristino dell'area di scavo.

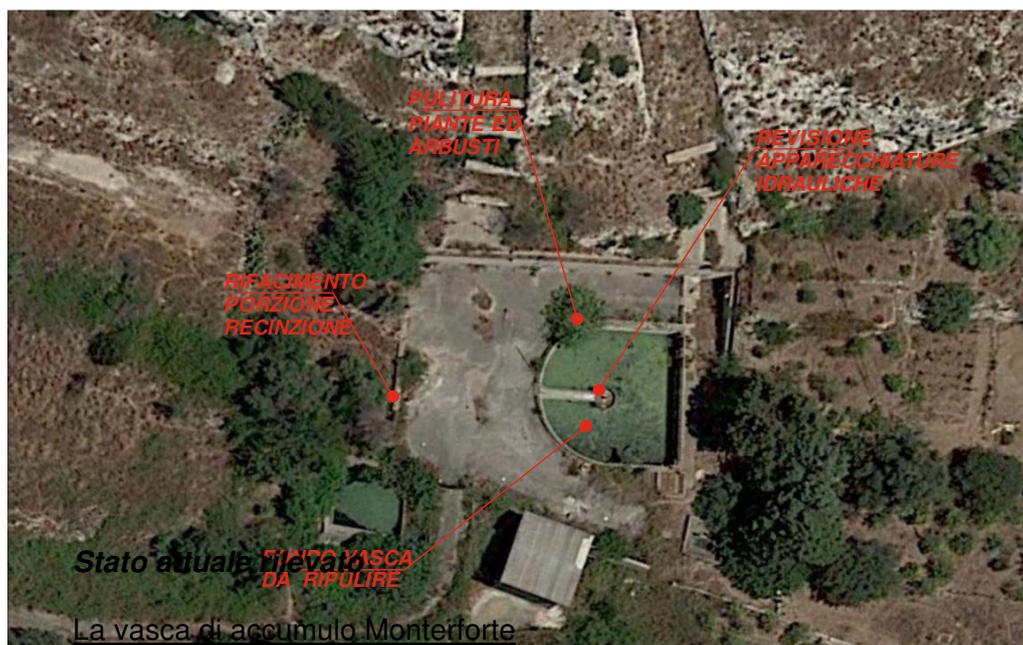
immagine n°4

Stato attuale rilevato

La vasca Monteforte è una piccola vasca di compenso posta all'arrivo della condotta dell'acquedotto Galermi, alimentata dalla vasca Ortonuovo. Il flusso in arrivo è regolato da una valvola a galleggiante di controllo livello del tipo a fungo. Dalla vasca si dipartono dei canali intercettati da paratoie. Il sito è poco accessibile causa del proliferare di vegetazione spontanea e arbusti. Anche in questa vasca l'impianto di illuminazione risulta non funzionante.

- ***Manutenzione paratoie vasca*** come evidenziati nella foto n°1: l'intervento previsto prevede la revisione totale delle paratoie le parti mobili, l'otturatore, le guide laterali, l'asse di attuazione e le sedi di tenuta al fine di ripristinare la totale e perfetta funzionalità e tenuta delle paratoie stesse;

- **Manutenzione valvola galleggiante a fungo:** la valvola galleggiante a fungo posta in arrivo dell'adduttore Galermi regola in flusso di ingresso in vasca in funzione del livello da raggiungere prestabilito. La valvola necessita, visto il lungo periodo di non funzionamento a causa della rottura verificatasi nel 2014, di una accurata opera di manutenzione in vista del ripristino della funzionalità della condotta. Gli interventi riguarderanno:
 - Le parti fisse: struttura dell'apparato, tubo camicia del galleggiante, galleggiante e la sede di tenuta dell'otturatore;
 - Le parti mobili: l'asse di scorimento del fungo, otturatore, guarnizioni di tenuta e l'impianto idraulico.
