LAVORI DI RIPRISTINO DELLA FUNZIONALITA'  
 IDRAULICA DEI CANALI DI SCOLO CONSORTILI  
 DELL'AREA NORD *DEL COMPRESORIO DEL*  
**«PANTANO LENTINI».**

## PROGETTO ESECUTIVO

## **RELAZIONE TECNICA GENERALE**

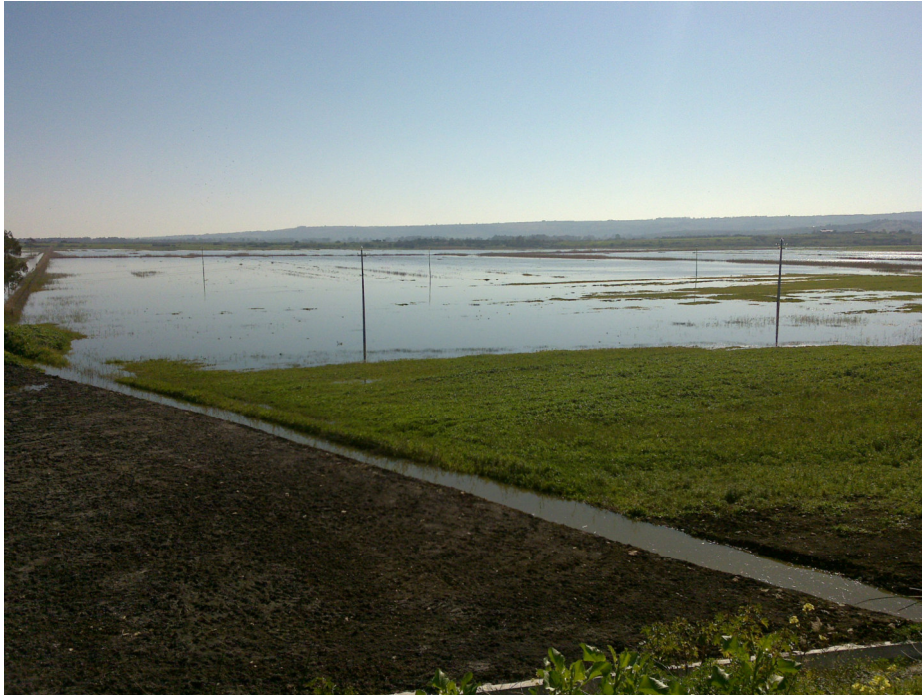
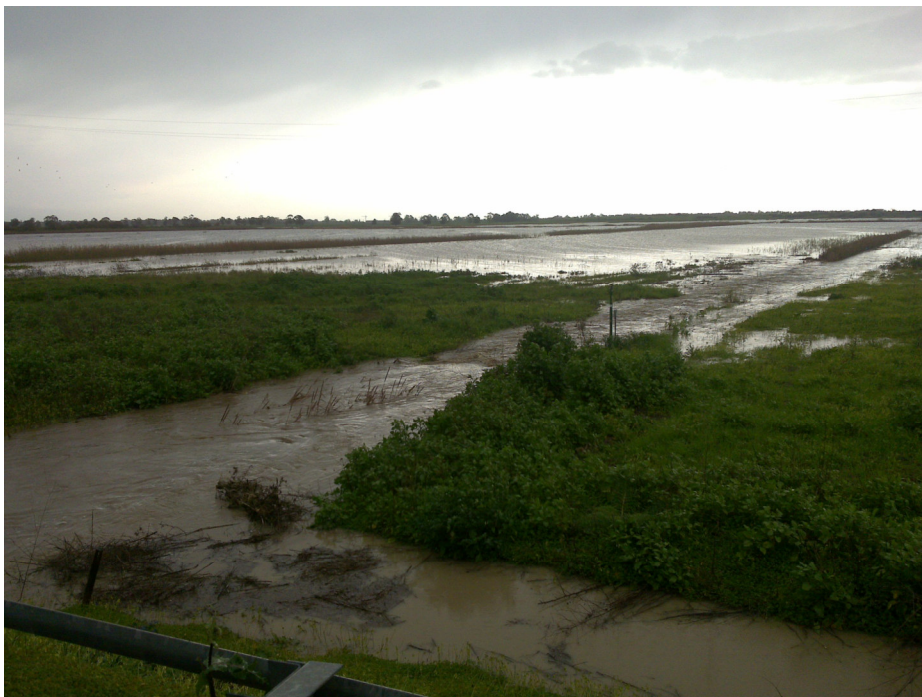
**Figura 1 e 2** : Immagini dell'evento meteorologico in data 07-08/03/2012 delPantano Lentini

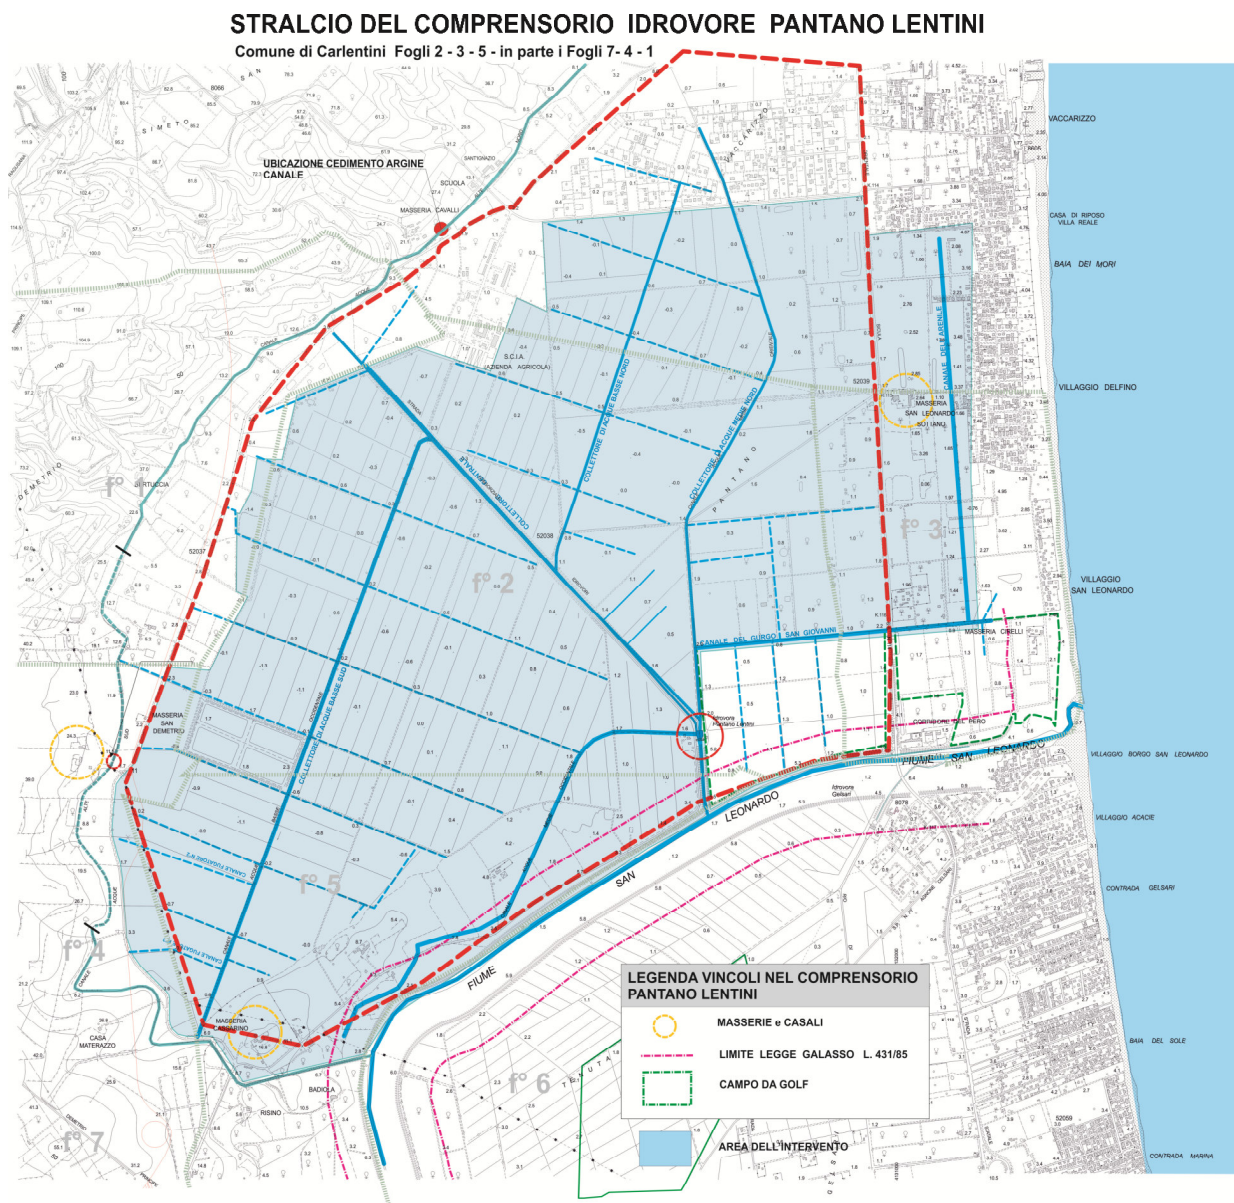
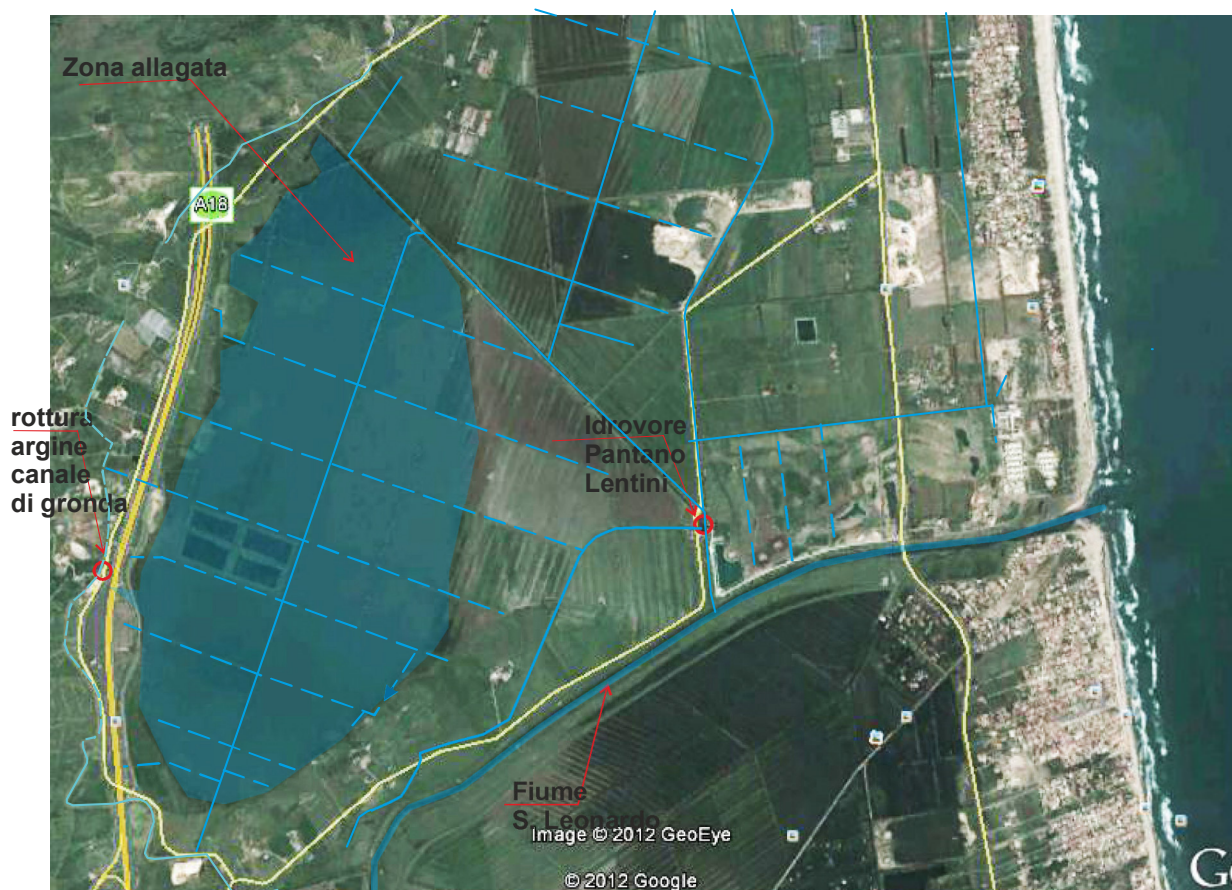
**Figura 3** : ortofoto della zona pantano Lentini con la visualizzazione dell'allagamento a causa del nubifragio avvenuto in data 07-08/03/2012

Il nubifragio occorso in data 07-08/03/2012 determinò un intasamento generalizzato del canale acque alte e dei canali di gronda posti alla base della Collina San Demetrio per trasporto di terra e limi. La susseguente rottura degli argini provocò il riversamento delle acque di scolo della collina dapprima sulla sottostante strada Provinciale di Siracusa ex strada Consortile di Bonifica N.1 denominata "San Leonardo" e successivamente nei sottostanti terreni pianeggianti del Pantano Lentini.

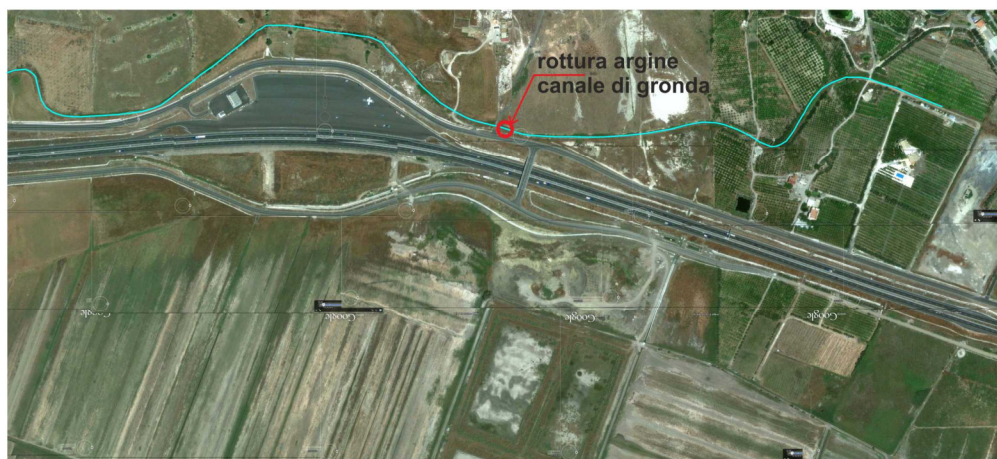
**Figura 4** : foto indicante il punto del canale di gronda scalzato dalla furia della piena

Per fare ciò necessita urgentemente effettuare una manutenzione straordinaria alla rete scolante del Pantano Lentini, la quale dovrà prevedere la pulitura di detti canali mediante asportazione del materiale che determina il loro intasamento, la ricostituzione degli argini nei punti in cui questi ultimi sono stati scalzati e la risagomatura di quelli in terra, la cui sezione risulta quasi del tutto compromessa.

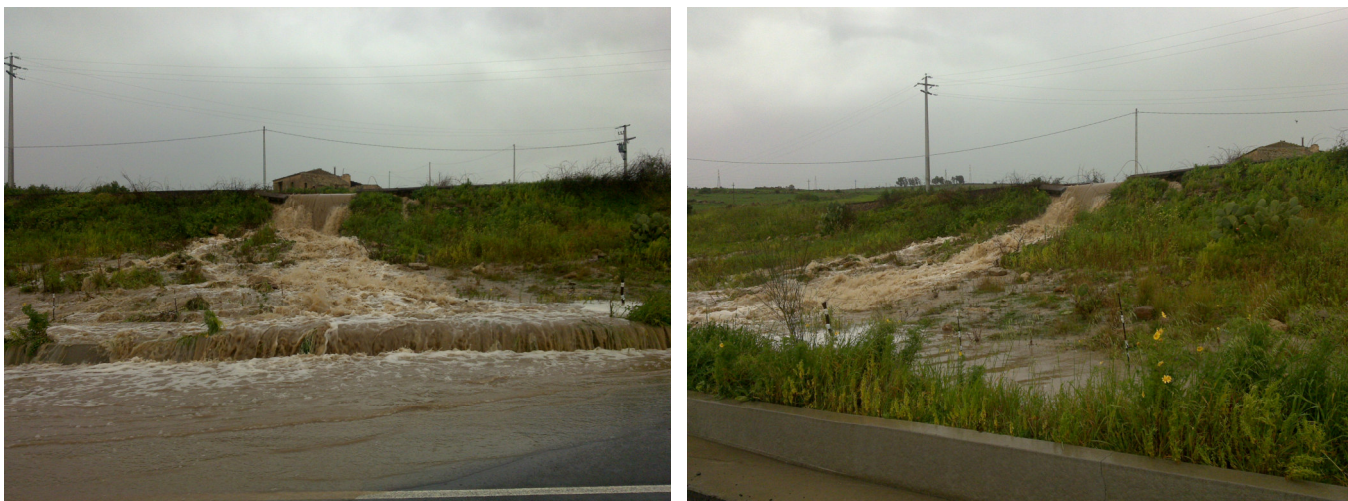
*Figure 5 e 6 : Immagini dell'evento meteorologico in data 07-08/03/2012. Rottura del canale di gronda*

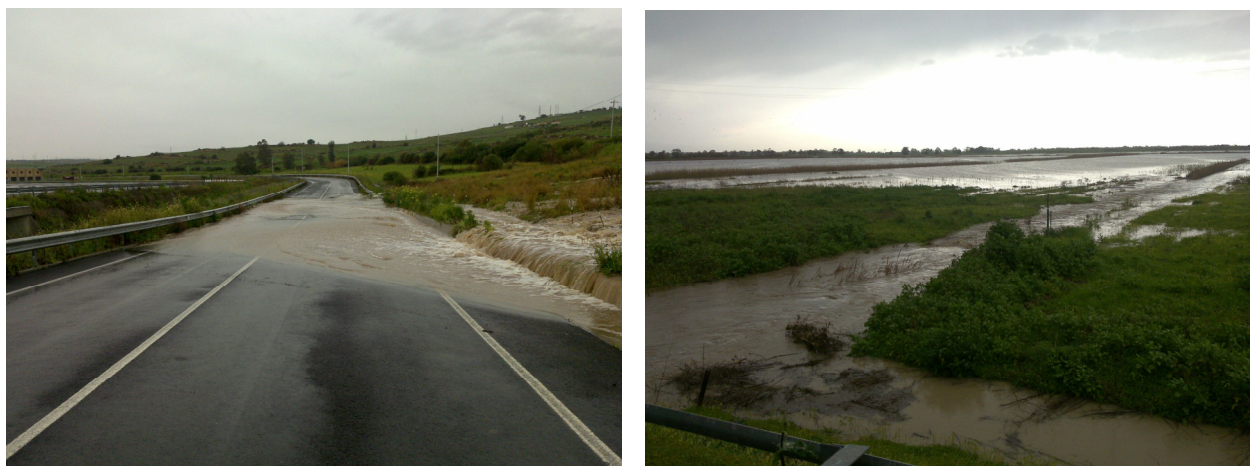
*Figure 7 e 8 : Allagamento della strada provinciale e del Pantano Lentini*
