LAVORI DI RIPRISTINO DELLA FUNZIONALITA'
 IDRAULICA DEI CANALI DI SCOLO CONSORTILI
 DELL'AREA NORD *DEL COMPRESORIO DEL*
«PANTANO GELSARI».

PROGETTO ESECUTIVO

RELAZIONE TECNICA GENERALE

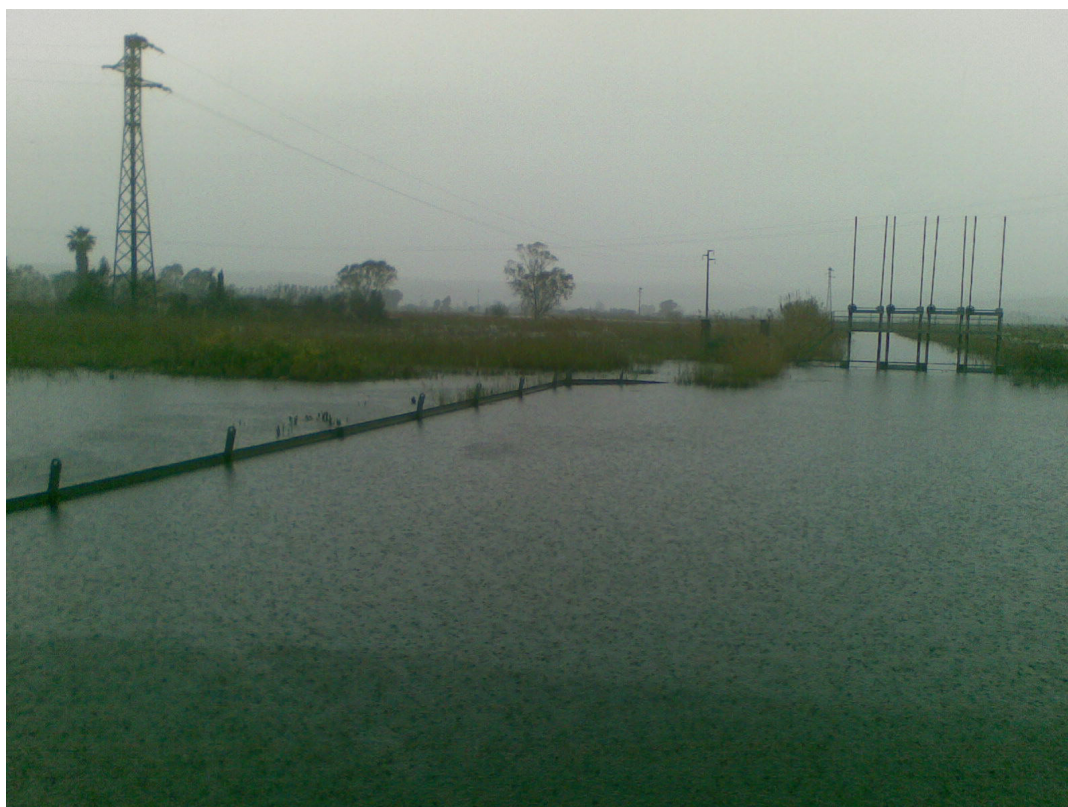
Figura 1 : Immagini dell'evento meteorologico in data 07-08/03/2012 all'interno dell'impianto di sollevamento idrovore Gelsari

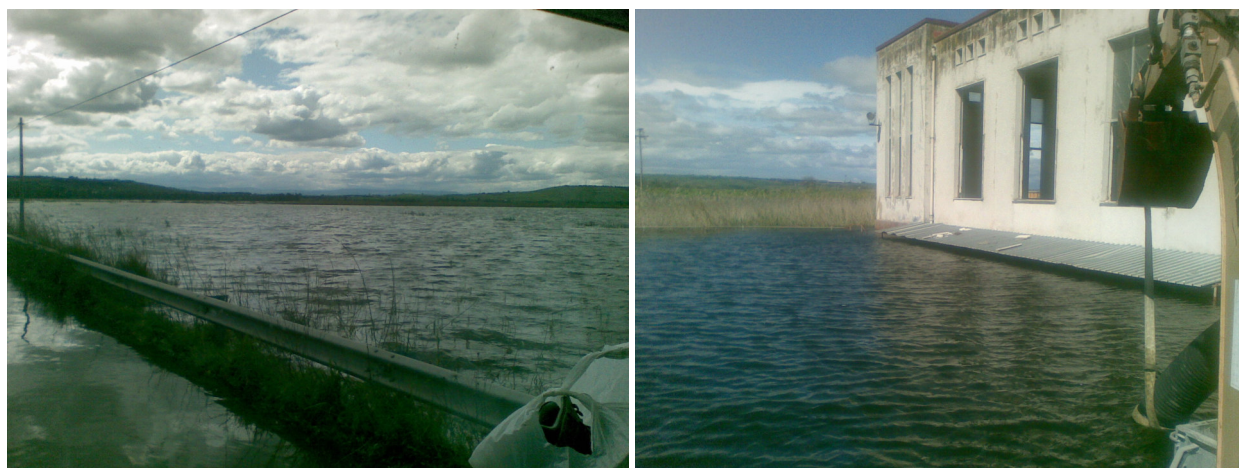
Figure 2 e 3 : Immagini dopo dell'evento meteorologico in data 07-08/03/201 Particolare dell'allagamento dell'edificio idrovore Gelsari

- Ripristino impermeabilizzazione della copertura dell'edificio idrovore Gelsari;

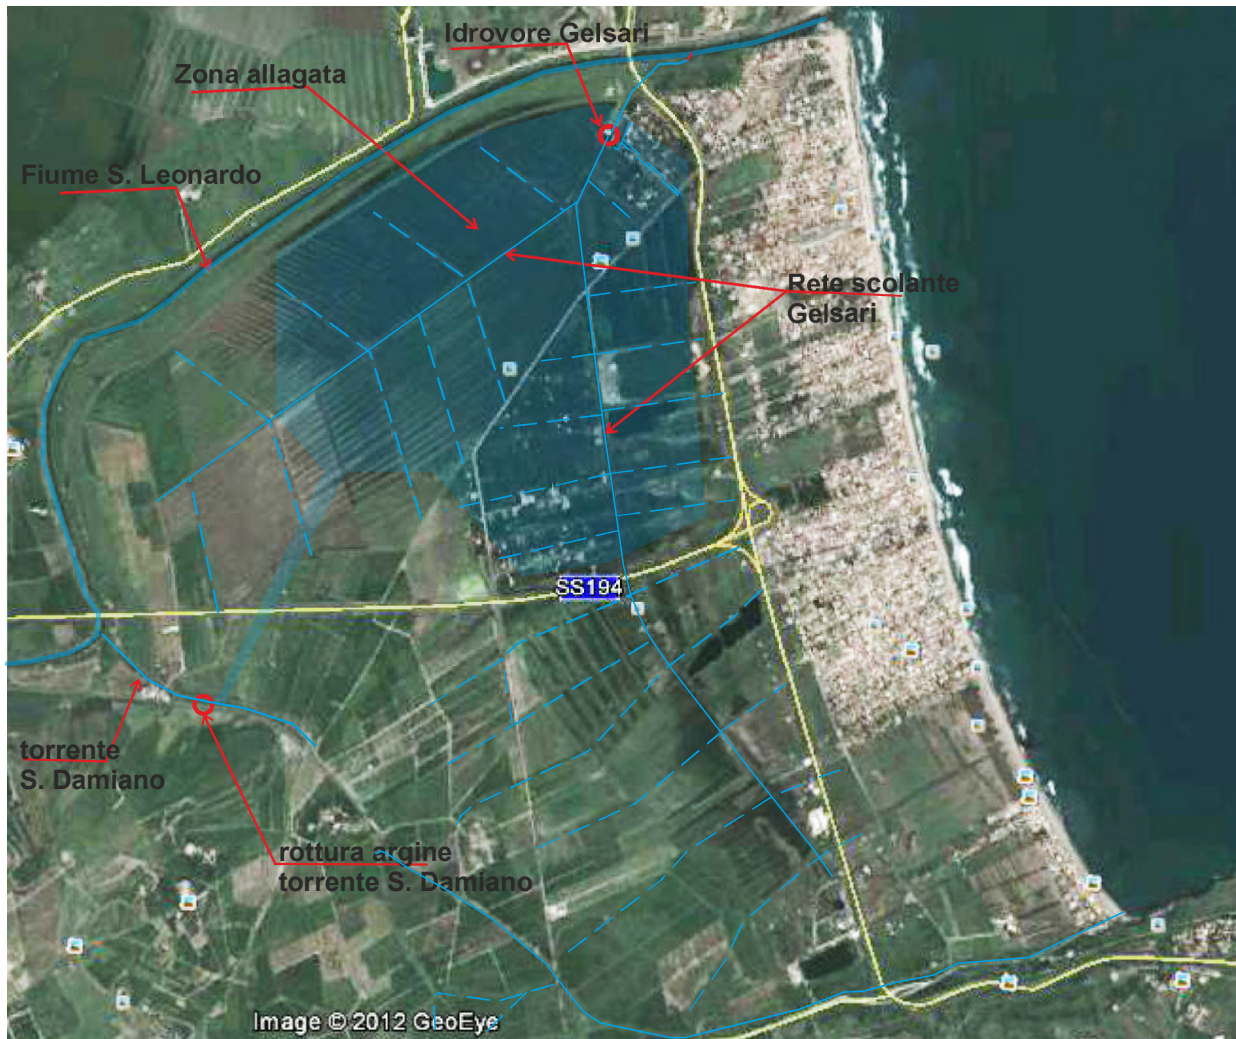
A causa di detto nubifragio e del prolungato allagamento, la rete scolante del Pantano Gelsari si intasò con interrimenti di limi e di materiali legnosi di risulta, tali da rendere difficile lo scolo delle acque, provocando un dissesto idrogeologico che limita tutt'oggi la coltivazione dei terreni agricoli ivi esistenti e determina continui allagamenti allorchè si verificano violenti piogge.

Figura 4 : ortofoto della zona pantano Gelsari con la visualizzazione dell'allagamento a causa del nubifragio avvenuto in data 07-08/03/2012

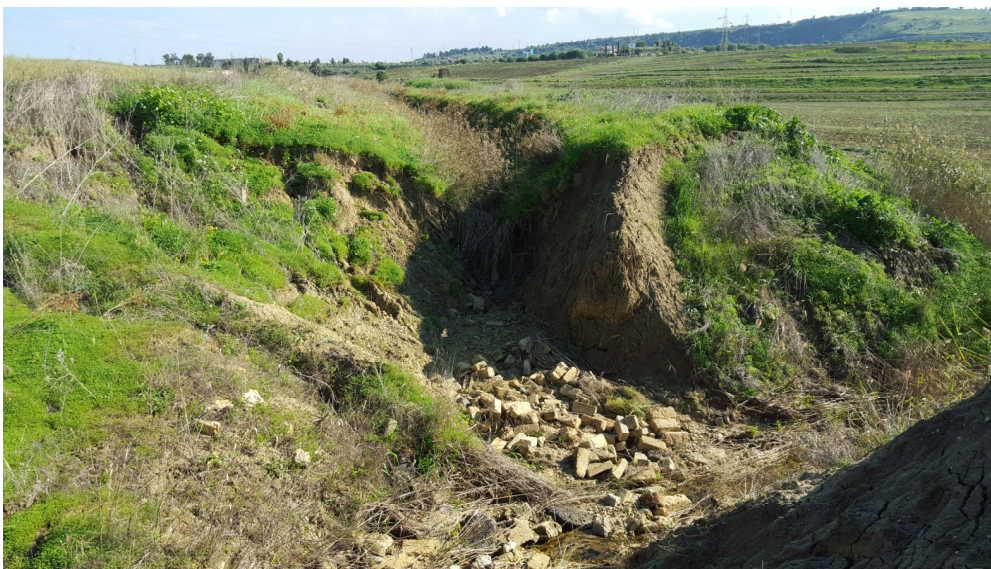
Figure 5: foto dell'argine di un canale principale scalzato dalla furia della piena

Al fine di eliminare il rischio esistente per le persone e le cose presenti in zona, necessita urgentemente effettuare una manutenzione straordinaria alla rete scolante del Pantano Gelsari, la quale dovrà prevedere la pulitura di detti canali mediante asportazione del materiale che determina il loro intasamento, la ricostituzione degli argini nei punti in cui questi ultimi sono stati scalzati e la risagomatura di quelli in terra, la cui sezione risulta quasi del tutto compromessa.

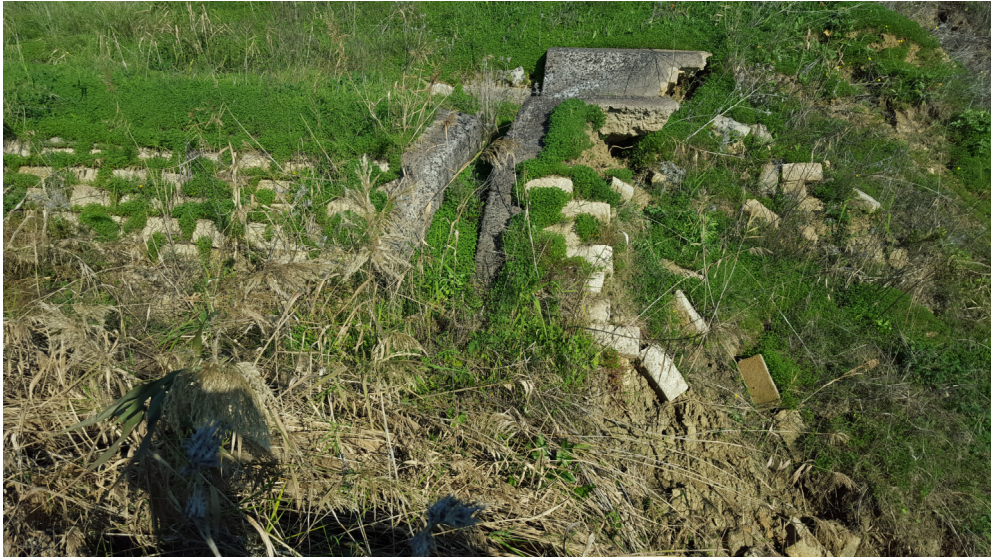
Figure 6 : foto dell'argine di un canale principale scalzato dalla furia della piena

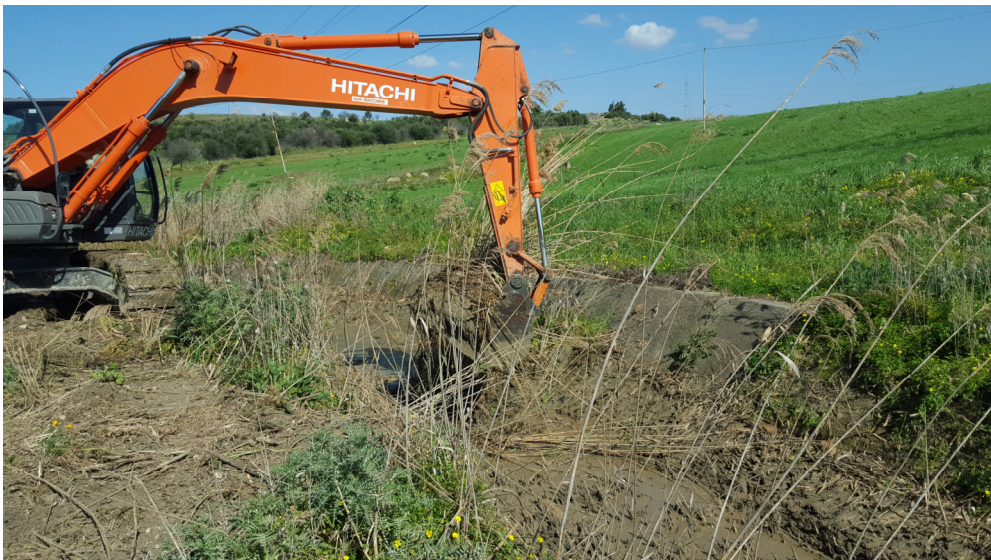
Figure 7 : fotodella rimozione dell'intasamento localizzato di un canale a seguito dalla furia della piena

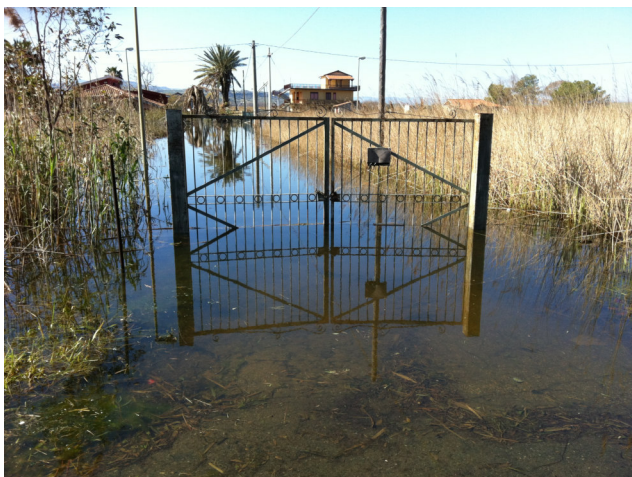
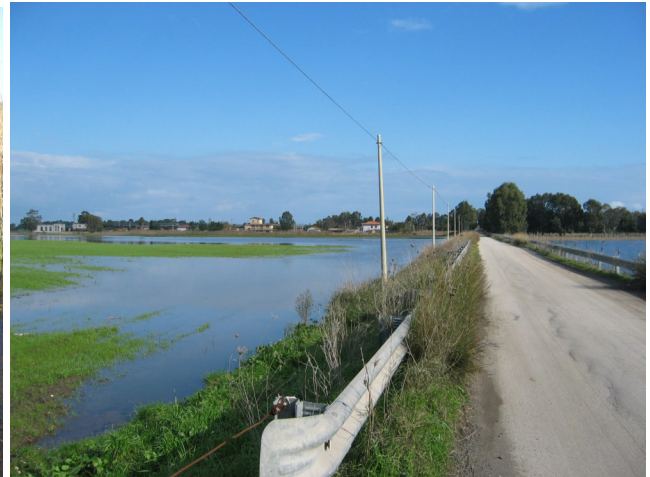
Figure 8 e 9 : Immagini dei villaggi e dei terreni a seguito dei continui allagamenti

La situazione che si ripropone dunque nel corso di ciascuna stagione invernale è uno stato di dissesto idrogeologico che compromette la coltivazione dei terreni agricoli esistenti in zona, le attività di carattere zootecnico, ma anche e soprattutto la sicurezza delle persone che risiedono in alcuni villaggi edificati intorno agli anni '70 dello scorso secolo nei pressi dell'impianto idrovoro.

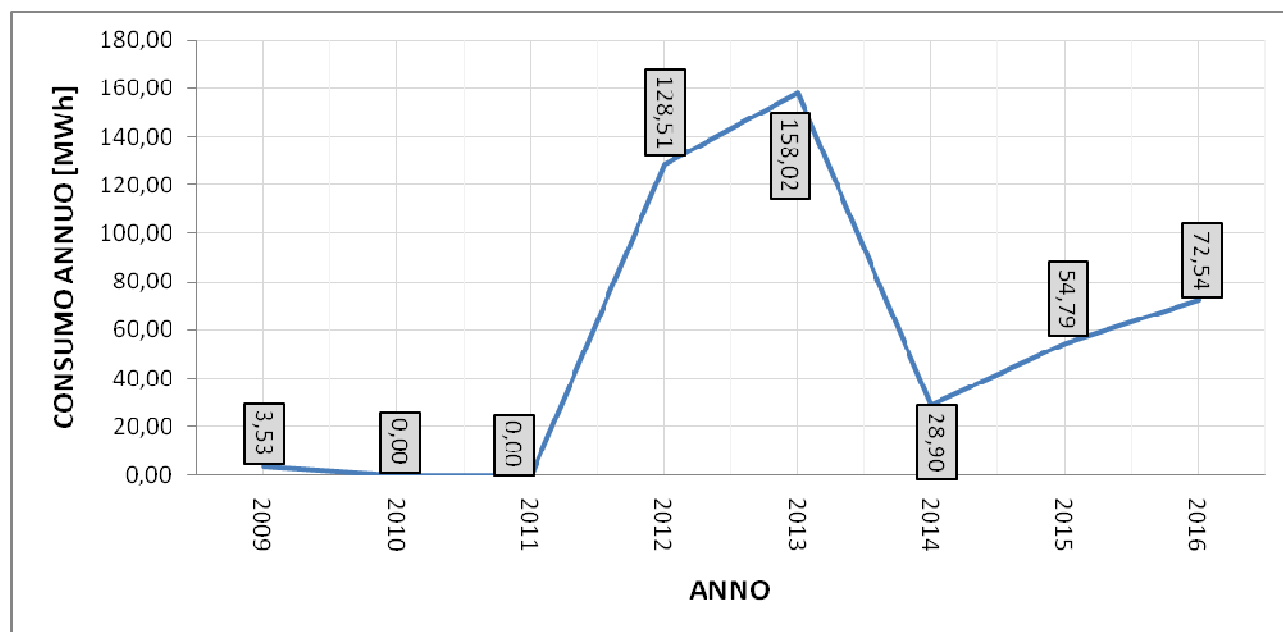
Tabella 1: Consumi elettrici del Pantano Gelsari

La superiore tabella riporta i consumi annui, dal 2009 al 2016, dell'impianto di sollevamento idrovoro del Pantano Gelsari.

Dal 2009 al 2011 i consumi sono risultati nulli a causa dei furti patiti dall'impianto che determinarono l'inservibilità dalle elettropompe di sollevamento. Con una perizia straordinaria del 2012 venne installata una elettropompa da 190 KW e portata sollevata pari a $Q=2,20$ mc/sec. ed e' attualmente in fase di richiesta di finanziamento regionale una perizia che prevede il raddoppio del sistema di pompaggio, mediante posa in opera di elettropompa avente caratteristiche analoghe a quella esistente.

Dal grafico è possibile evincere come, a seguito dell'evento del 2012, fu necessario oltre un anno per smaltire le enormi quantità di acqua riversatesi sul Pantano Gelsari. Dal 2014 al 2016 le portate sollevate sono diminuite mediamente del 63,6 % circa, a fronte di una permanenza, sui terreni, di un allagamento diffuso.

Tale riduzione è imputabile principalmente alla difficoltà di deflusso delle acque lungo i canali di recapito che adducono alla vasca di sollevamento. In tali condizioni le pompe di sollevamento
